**040972.005/18 ТЗ**

## **Звіт**

**за результатами обстеження та оцінки технічного стану  
будівельних конструкцій будівлі ОПУ по отриманню солі  
(сольової установки) цеха сірчаного очищення (ЦСО)**

**ПрАТ «ЗАПОРІЖКОКС»**

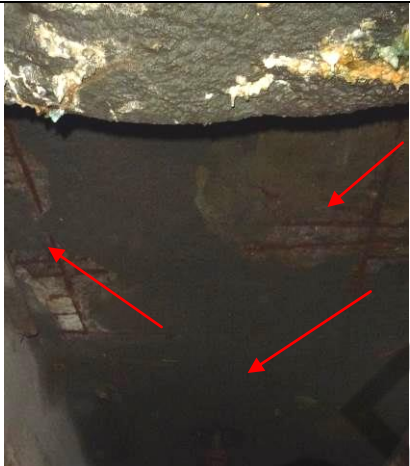
Пошкодження 2.2 Вісь В÷Г,1÷2; Позн.+0,000	Пошкодження 2.2 Вісь Б,2; Позн.+7,200	Пошкодження 2.3 Вісь В÷Г,2÷3; Позн.+0,000
Фото 24	Фото 25	Фото 26

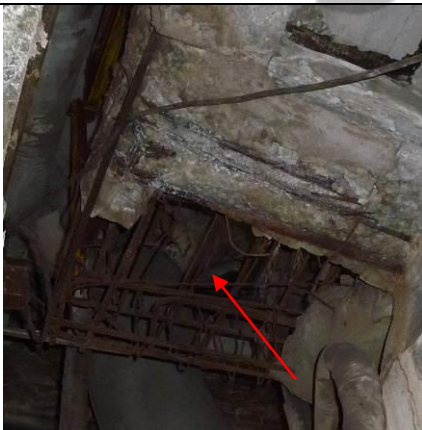
Пошкодження 3.1, 3.4 Вісь Б÷В,2÷3; Позн.+ 3,350	Пошкодження 3.1 Вісь А÷Б,2÷3; Позн.+7,200	Пошкодження 3.1 Вісь Б÷В,1÷2; Позн.+7,200
Фото 27	Фото 28	Фото 29

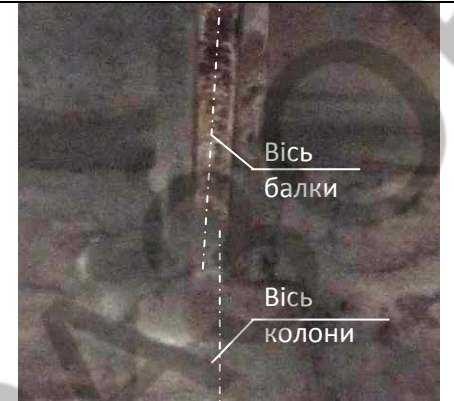
<b>Пошкодження 3.4</b> <b>Вісь Б,2÷3; Позн.+3,550</b>	<b>Пошкодження 4.1</b> <b>Вісь Л,5; Позн.+7,400</b>	<b>Пошкодження 4.2</b> <b>Вісь К, 6; Позн.+7,400</b>
<b>Фото 33</b>	<b>Фото 34</b>	<b>Фото 35</b>

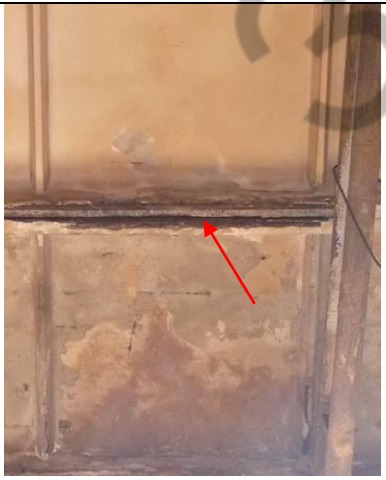
<b>Пошкодження 4.4</b> <b>Вісь К÷Л,3÷8; Позн.+ 7,400</b>	<b>Пошкодження 4.3</b> <b>Вісь Л,6; Позн.+7,400</b>	<b>Пошкодження 5.1</b> <b>Вісь К÷Л,4÷5; Позн.+8,200</b>
<b>Фото 36</b>	<b>Фото 37</b>	<b>Фото 38</b>

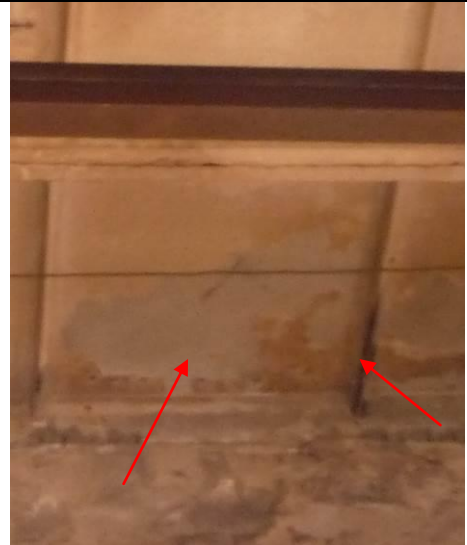
<b>Пошкодження 5.2, 5.4</b> <b>Вісь В÷Г,2÷3; Позн.+0,000</b>	<b>Пошкодження 6.1</b> <b>Вісь Л, 4÷7; Позн.+8,730</b>	<b>Пошкодження 6.2</b> <b>Вісь К,3÷8; Позн.+8,730</b>
<b>Фото 42</b>	<b>Фото 43</b>	<b>Фото 44</b>

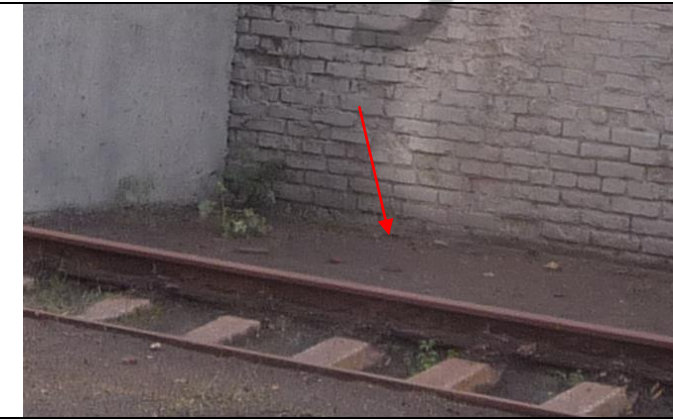
<b>Пошкодження 6.2</b> <b>Вісь Б÷Г,1÷2; Позн.+16,630</b>	<b>Пошкодження 6.3</b> <b>Вісь Г,2÷3; Позн.+16,630</b>	<b>Пошкодження 7.1,7.3</b> <b>Вісь Л,2-3, Позн.+1,600</b>
<b>Фото 45</b>	<b>Фото 46</b>

7.4	Див схеми дефектів і пошкоджень	Руйнування покриття підлог на ділянках площею до 2 м <sup>2</sup>	II	
7.5	Див схеми дефектів і пошкоджень	Ділянки замочування підлог на площі до 5 м <sup>2</sup>	II	
	Фото 45, 46

<b>Пошкодження 7.4</b> <b>Вісь Л,1÷8. Позн.-0,150</b>	<b>Пошкодження 7.4</b> <b>Вісь А÷Б,1÷2. Позн.0,000</b>
